Processo nº 019/1.13.0016104-4  
Falência de Via Uno S.A. Calçados e Acessórios

### LAUDO DE AVALIAÇÃO

**LAUDO PERICIAL DE  
AVALIAÇÃO DE IMÓVEIS  
VIA UNO**

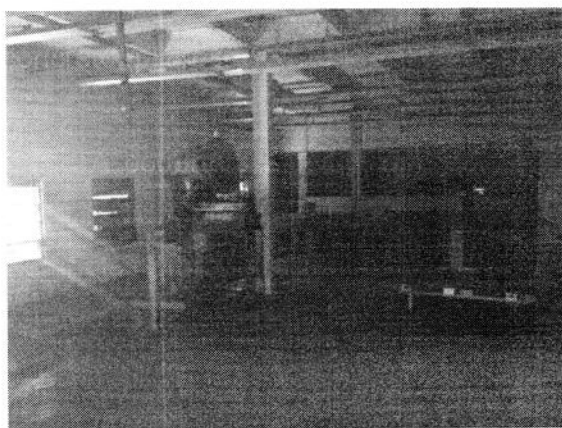
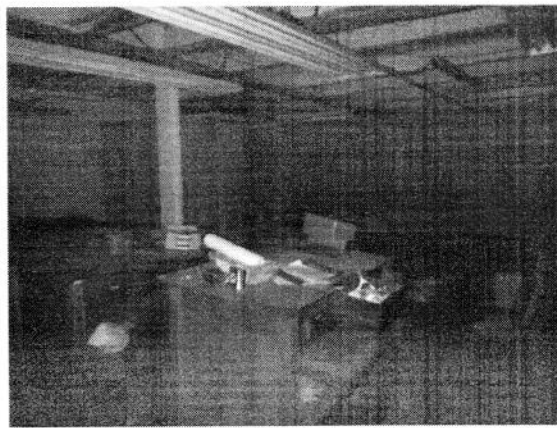
Área Industrial (térreo): paredes em alvenaria de tijolos aparentes com pintura interna diretamente sobre tijolos. Piso em concreto polido em bom estado de conservação, apenas com alguns furos para fixação de maquinário. Forro em laje pré-moldada.

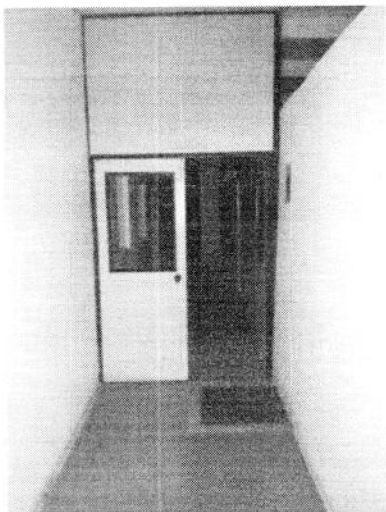
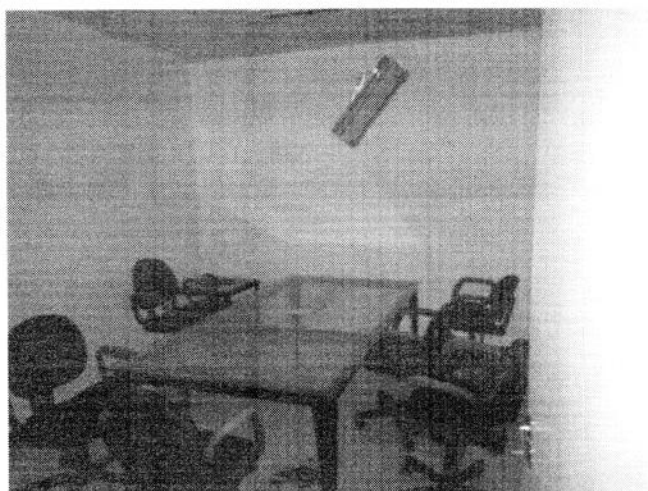
Área de Escritórios (térreo): Paredes em alvenaria de tijolos com reboco e pintura em bom estado. Piso cerâmico em algumas salas e vinílico em estado regular de conservação em outras áreas. Forro em laje com pintura. Salas divididas por divisórias navais leves, tipo divilux Eucatex.

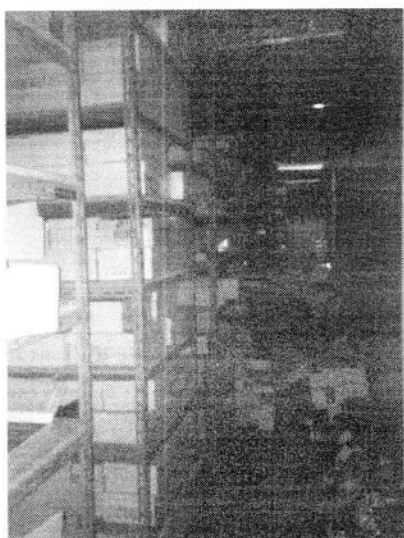
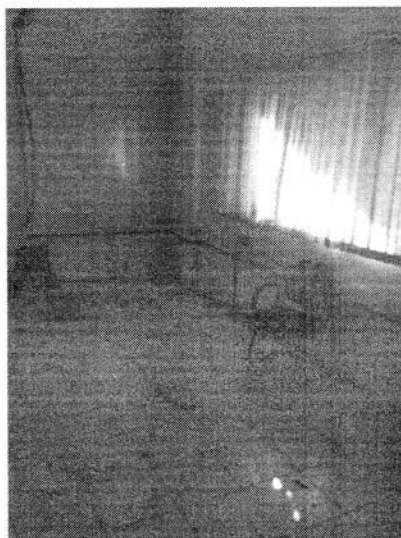
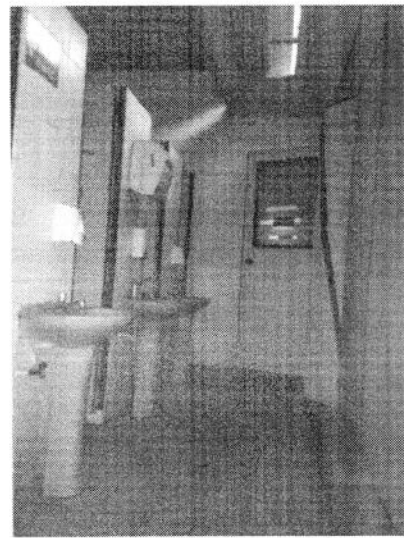
Sanitários e Depósitos (segundo pavimento): Paredes em alvenaria de tijolos com reboco e pintura em bom estado. Salas divididas por divisórias navais leves, tipo divilux Eucatex. Depósitos com piso em concreto com pintura epóxi. Forro modular de isopor. Sanitários com revestimento em azulejos nas paredes e piso cerâmico. Possui instalações hidro sanitárias.

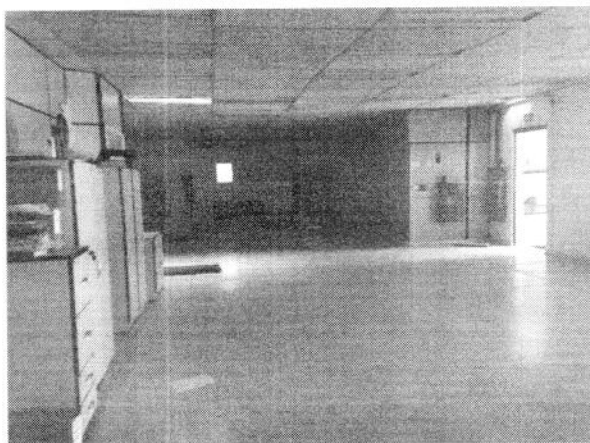
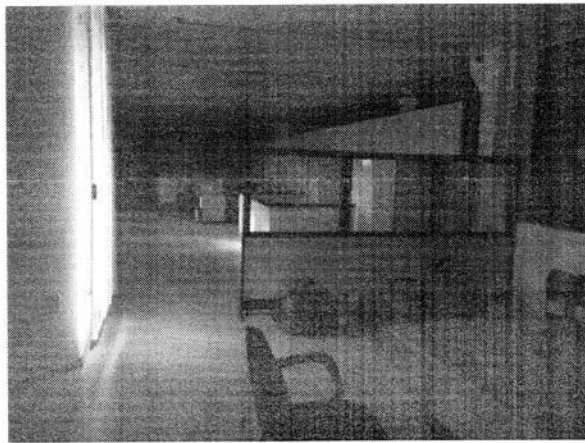
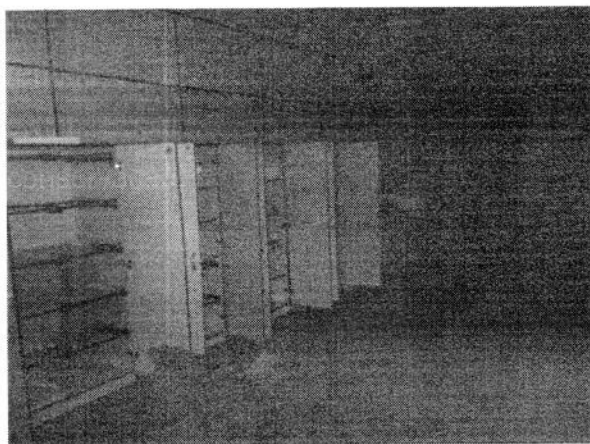
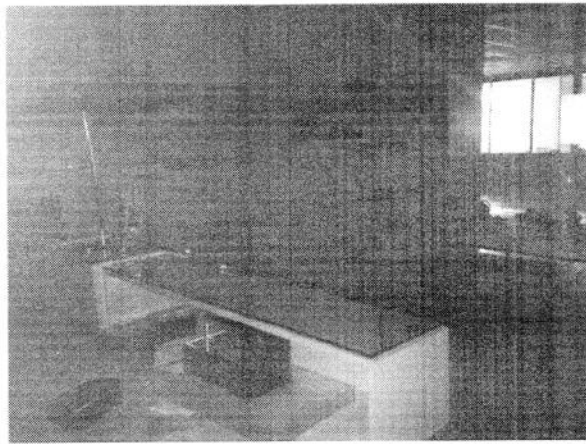
Área de Escritórios (segundo pavimento): Paredes em alvenaria de tijolos com reboco e pintura em bom estado. Salas divididas por divisórias navais leves, tipo divilux Eucatex. Piso cerâmico ou vinílico. Forro em PVC. Tudo em bom estado de conservação.

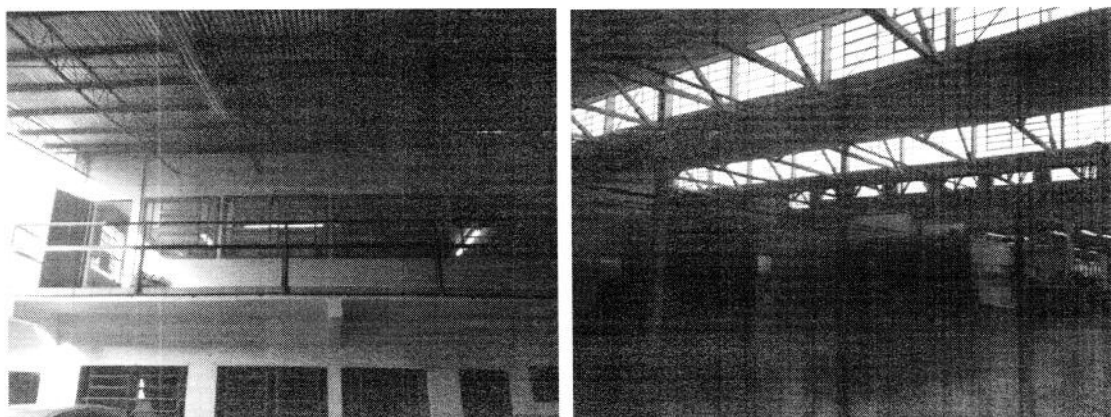
A cobertura é mista e parte dela é feita em telhas onduladas metálicas com estrutura metálica e outra parte formada por sheds com estrutura em madeira.

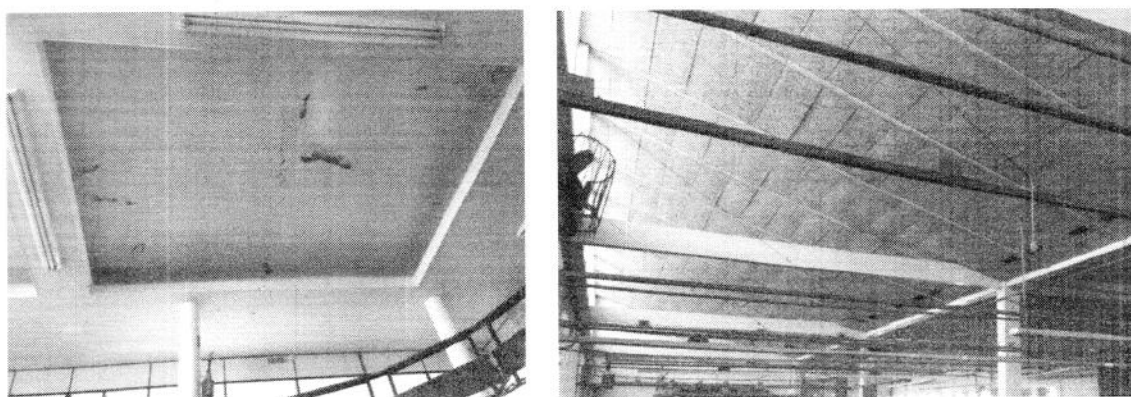
A edificação possui forro em fibra de madeira na área industrial e gesso comum com sancas nas áreas de escritório. Nestes locais pode-se perceber infiltrações vindas da cobertura, pois a pintura encontra-se descascada e com bolhas.

Possui um pátio coberto com pavimento asfáltico e internamente possui piso em parquet. Na área locada (Tecpol), o piso em parquet encontra-se em bom estado de conservação. Na área da fábrica (Via Uno), ele se encontra bastante deteriorado.

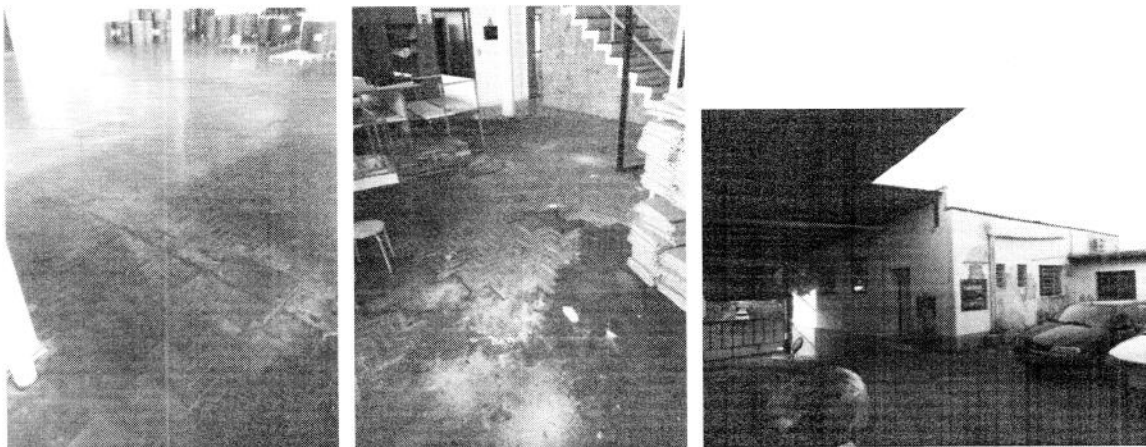
A laje de piso possui algumas leves ondulações, o que julgamos ser devido à sobrecarga de alguns equipamentos instalados no local.

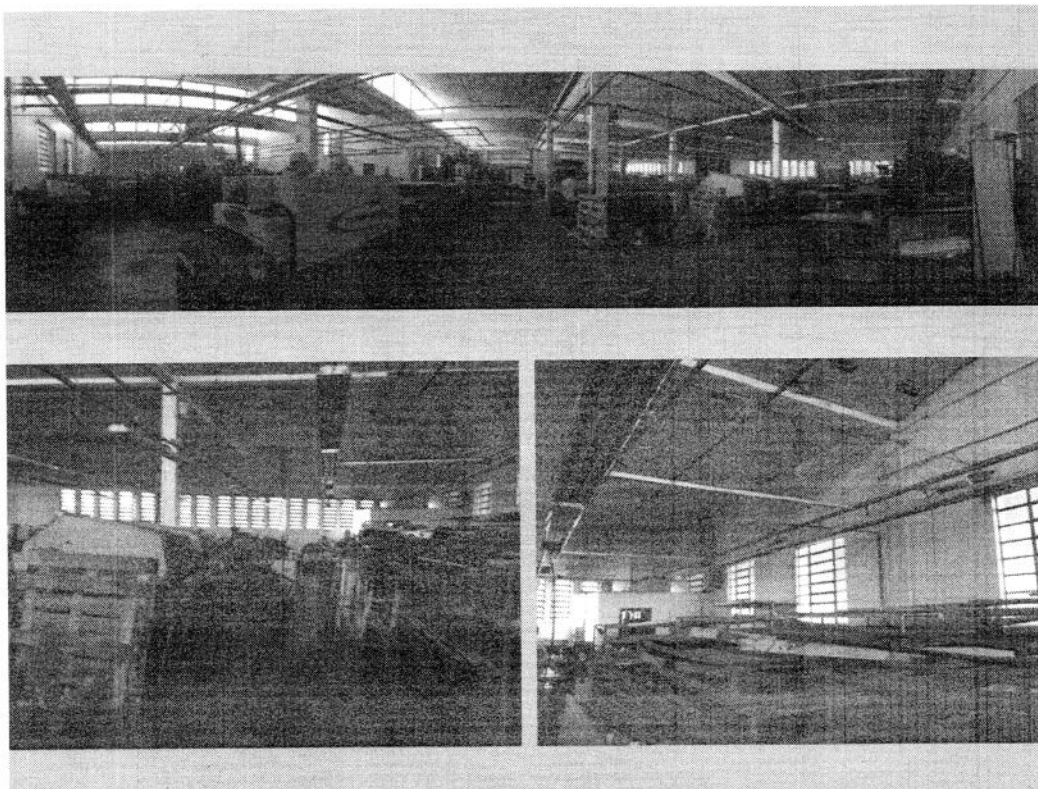
*Fotos Fábrica Via Uno – Área de produção Industrial – somente térreo*
