## LAUDO DE AVALIAÇÃO DE BENFEITORIAS

Local: Rincão dos Antunes, SN, interior da cidade de Eugenio de Castro/RS, CEP 98.860-000, imóveis de matrículas :

## **LAUDO DE AVALIAÇÃO DE MÁQUINAS, EQUIPAMENTOS E VEÍCULOS**

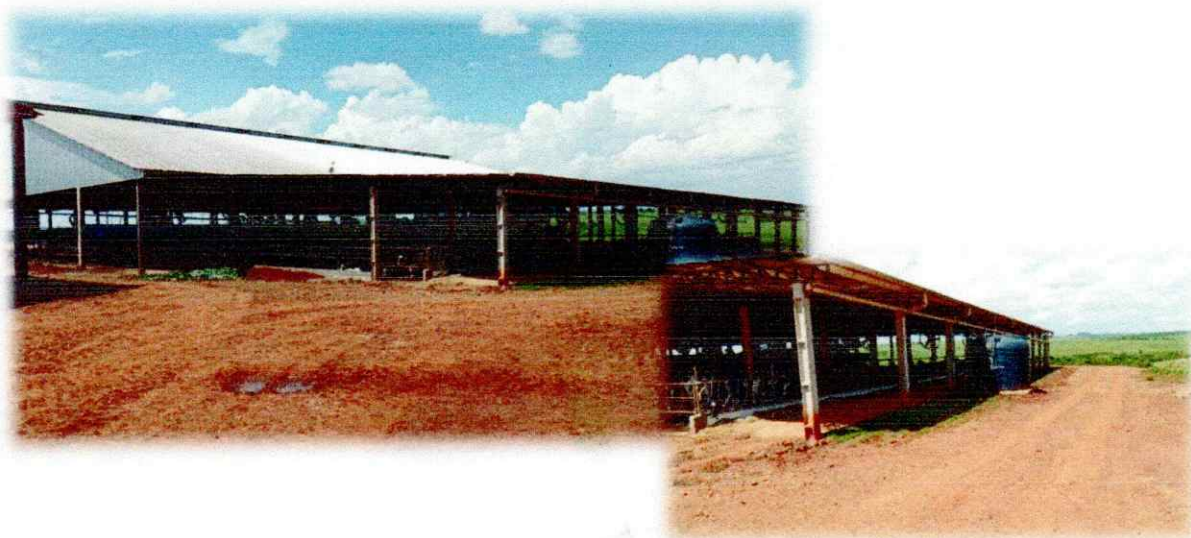
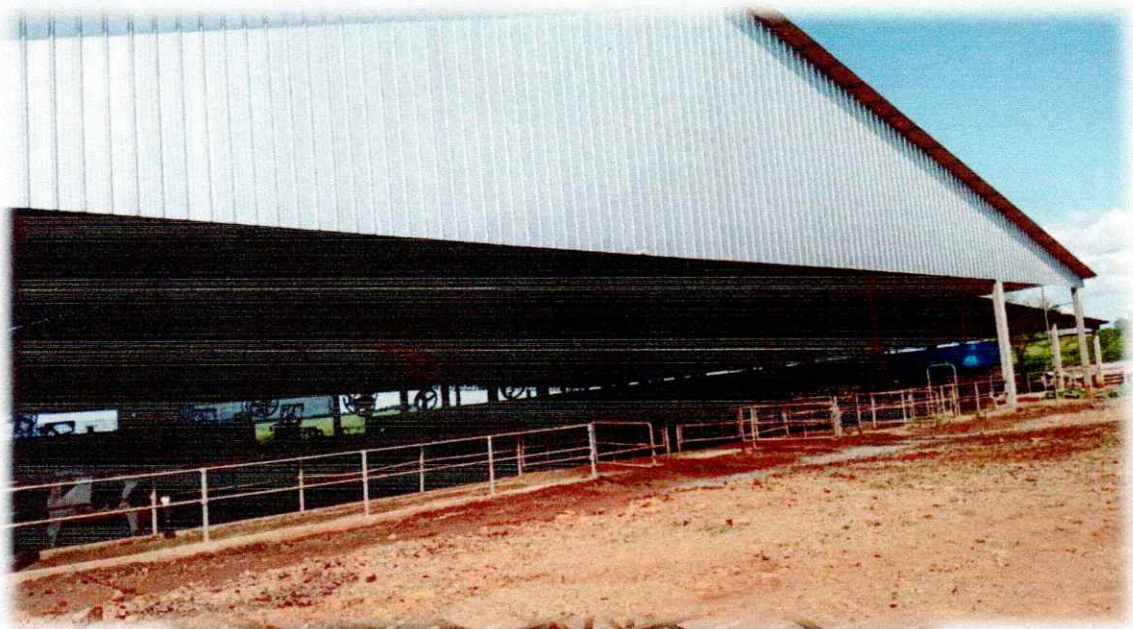
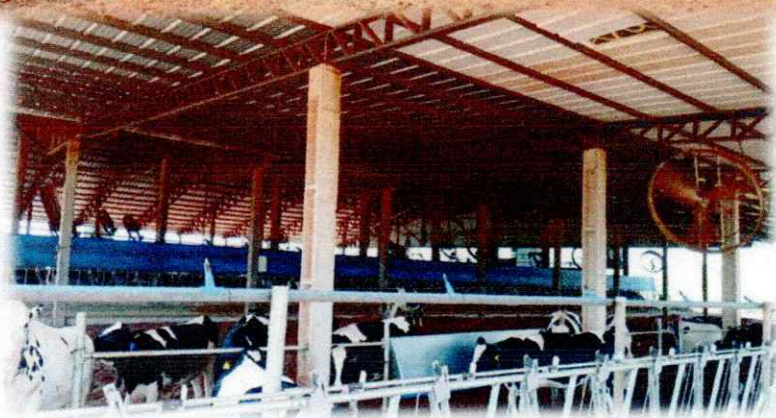
- Estado de Conservação: Imóvel em excelente estado, sem rachaduras ou abalos estruturais. Resguarda toda infra estrutura dos Robôs/Ordenha, apresentando sinais evidentes de boa conservação e limpeza, sinais visíveis de manutenção periódica, com limpeza e organização nas fiações e instalações gerais.

Em sua cobertura toda em aluzinco, estrutura pré moldada, em boas condições, e comporta as instalações das luzes solares, sem comprometer sua estabilidade;

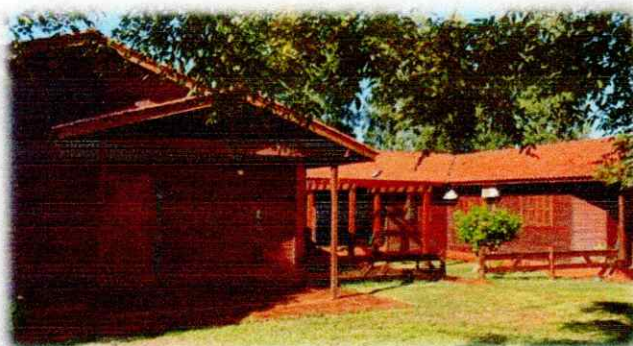
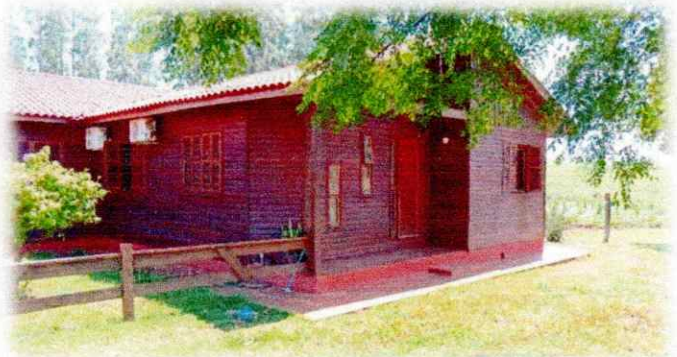
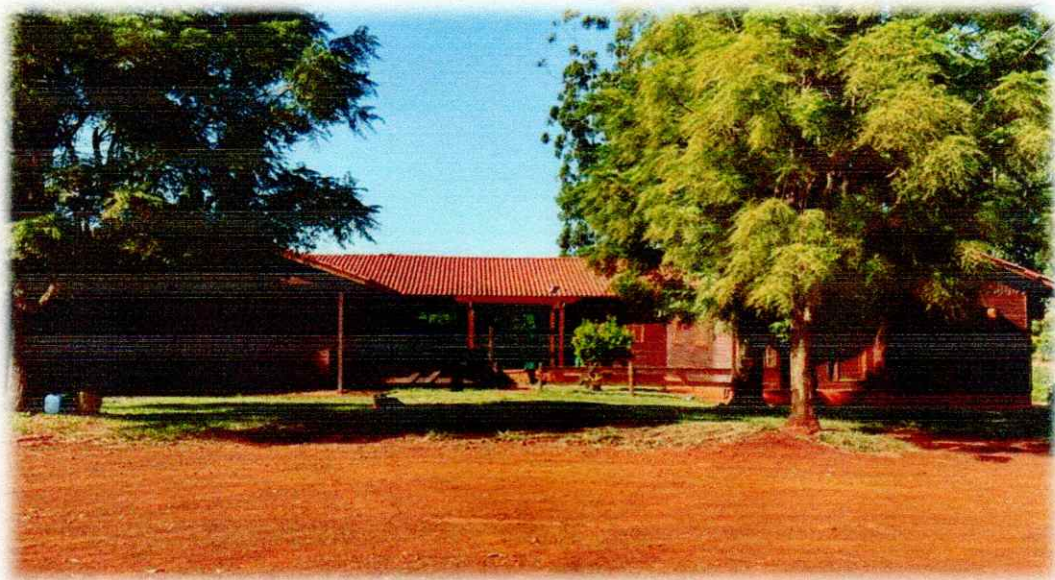
- Estado de Conservação: Imóvel em excelente estado de conservação, sem sinais aparentes de danos estruturais, coberto por telhas de amianto 6mm, utilizado como moradia da família;

Esta construção esta em excelentes condições, ideais para sua finalidade, sem restrição de habitabilidade. Bem localizada dentro da área, rodeada de proteção vegetal, o que garante uma melhor proteção contra intemperes.

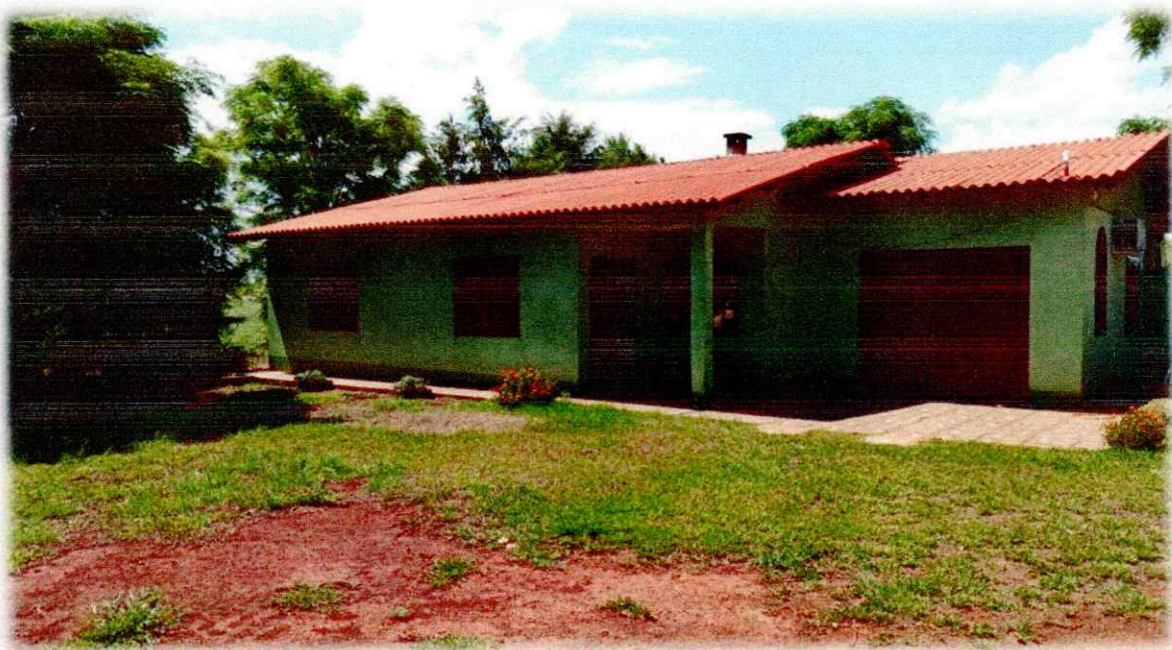
- Estado de Conservação: Imóvel em ótimo estado de conservação, com sinais aparentes de manutenção, sem danos estruturais, com cobertura em telhas de amianto 6mm, utilizado como moradia de funcionários;

Esta construção esta em excelentes condições, ideais para sua finalidade, sem restrição de habitabilidade. Bem localizada dentro da área.

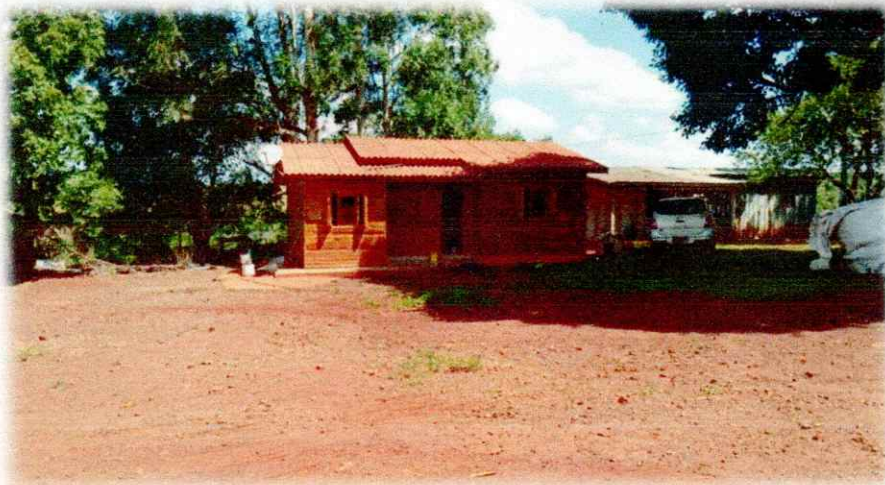
- Tipo de Benfeitoria: casa madeira
- Material Utilizado: madeira
- Estado de Conservação: imóvel encontra-se em excelente estado de conservação, sem sinais aparentes de danos estruturais, coberto por telhas de amianto 6mm, utilizado como moradia de funcionários;

Esta construção esta em excelentes condições, ideais para sua finalidade, sem restrição de habitabilidade. Bem localizada dentro da área, cercada de vegetação, que a protege de intemperes, o que valoriza ainda mais sua localização estratégica meio a propriedade;

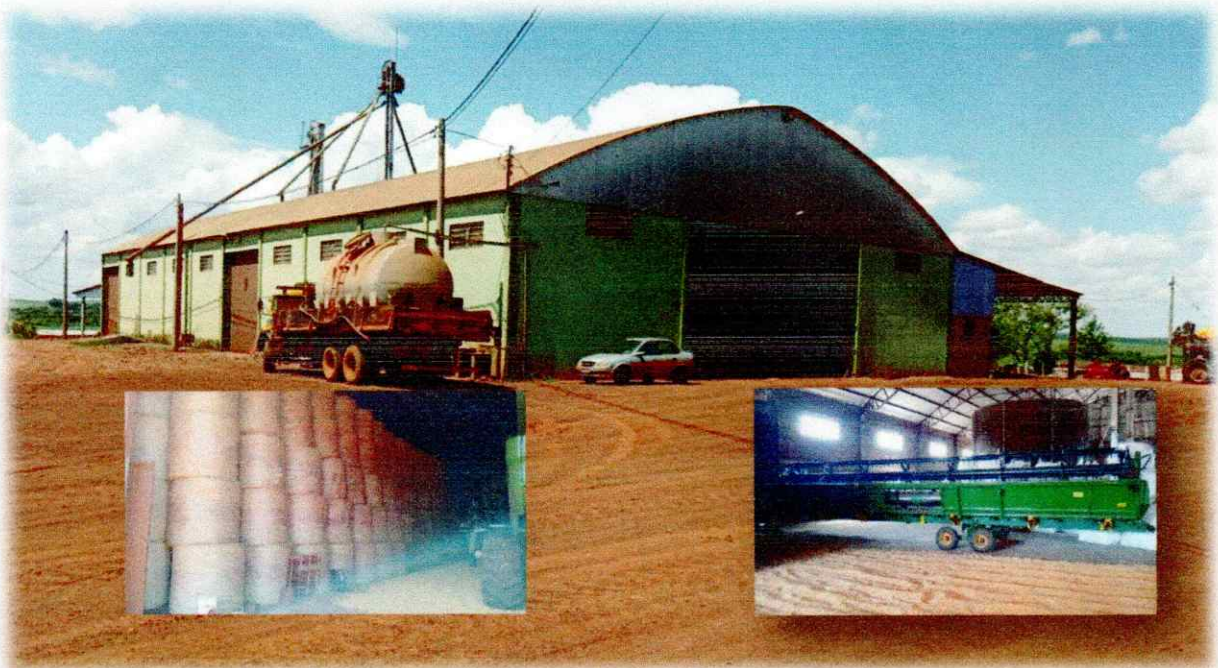
- Estado de Conservação: Imóvel em bom estado, sem rachaduras ou abalos estruturais. apresentando pequenos sinais de desgaste , porem com boa conservação e limpeza, sinais visíveis de manutenção periódica, com limpeza e organização nas fiações e instalações gerais.

Em sua cobertura toda em aluzinco, fechamento lateral em alvenaria, em boas condições, e comporta as instalações das luzes solares, sem comprometer sua estabilidade;

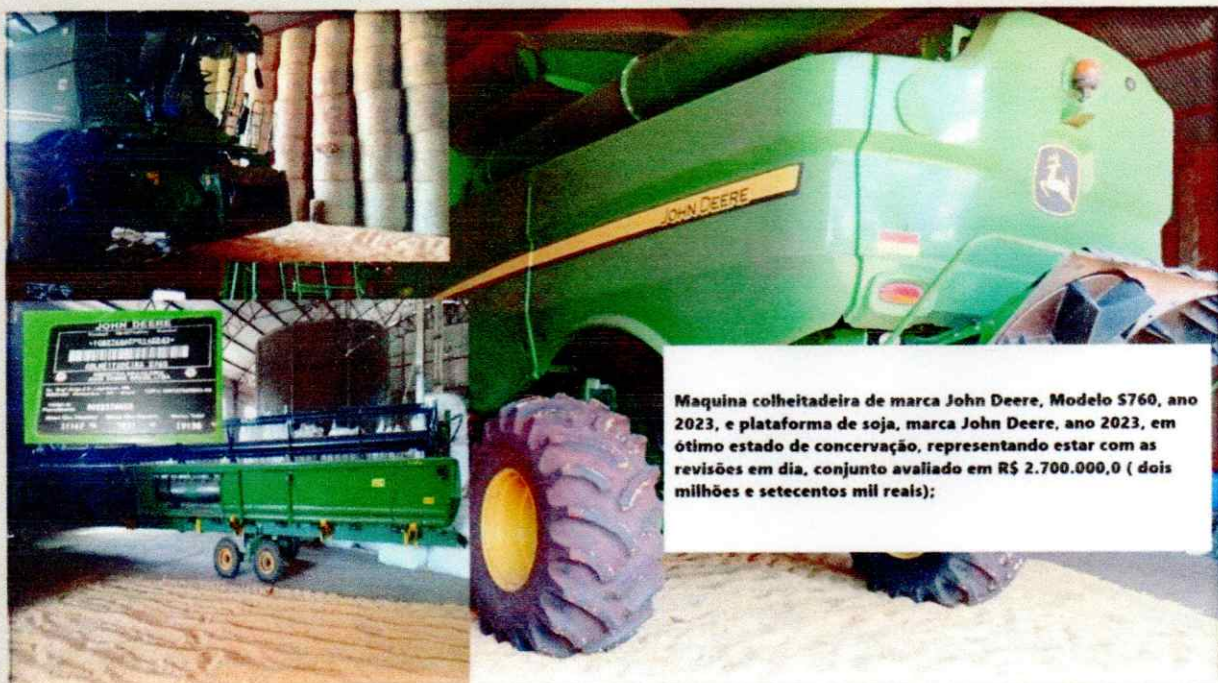
Maquina colheitadeira de marca John Deere, Modelo S760, ano 2023, e plataforma de soja, marca John Deere, ano 2023, em ótimo estado de conservação, representando estar com as revisões em dia, conjunto avaliado em R\$ 2.700.000,0 ( dois milhões e setecentos mil reais);
