### **LAUDO DE AVALIAÇÃO DOS BENS E ATIVOS (ART. 53, III, LRF)**

# LAUDO DE AVALIAÇÃO

**BISON INDÚSTRIA DE CALÇADOS LTDA**  
**Rua Ícaro, 2770**  
**Novo Hamburgo / RS**

**ÁREAS DE TERRAS**  
**EDIFICAÇÕES**

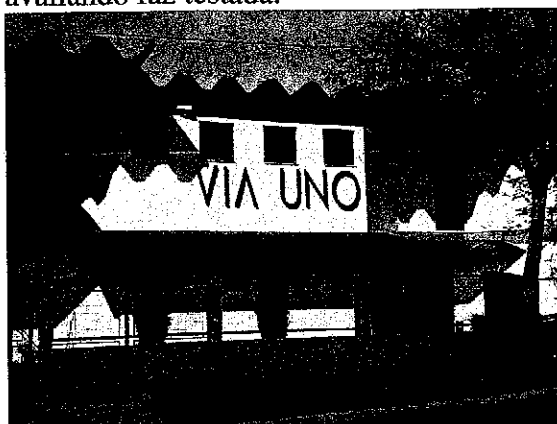
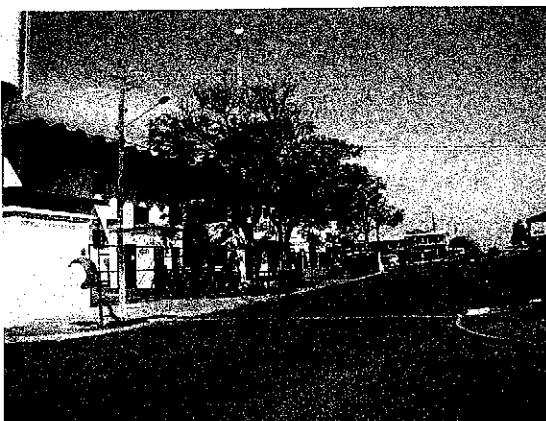
Vista geral da fachada frontal da indústria, a partir da Ícaro, n. 2.770, para a qual o imóvel avaliando faz testada.

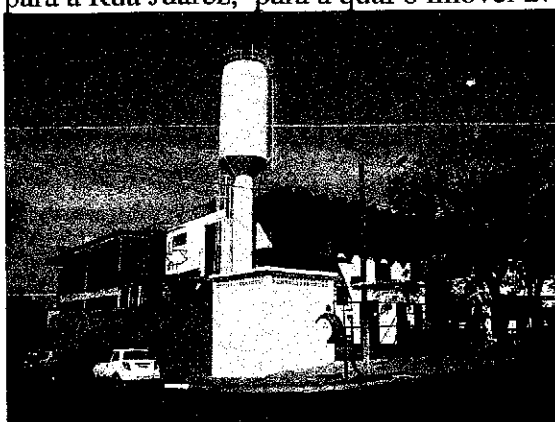
Vista geral da fachada frontal da indústria, a partir da Rua Ícaro, n. 2.770, e da fachada lateral para a Rua Juarez, para a qual o imóvel avaliando faz testada.

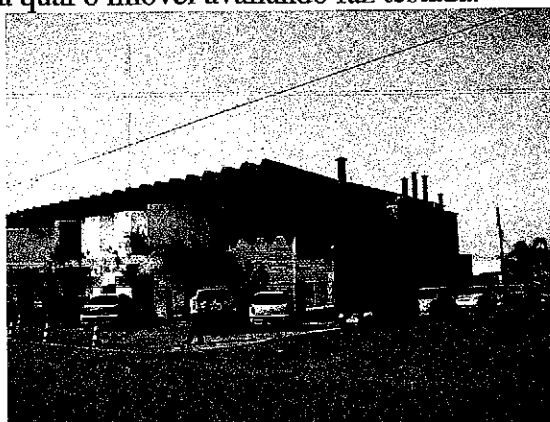
Vista geral da fachada frontal da indústria, a partir da Rua Ícaro, n. 2.770, e da fachada lateral para a Rua Kipling, para a qual o imóvel avaliando faz testada.

O local é adequado para instalações industriais, com infra-estrutura completa na testada e percebe-se que o terreno, sobre o qual foi construída a sede da empresa, apresenta topografia plana e ao mesmo nível da rua, estando completamente construído.

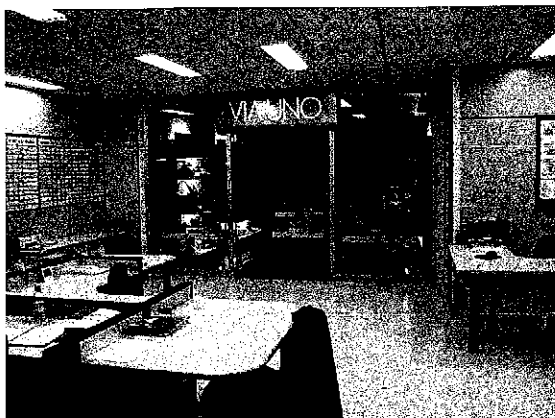
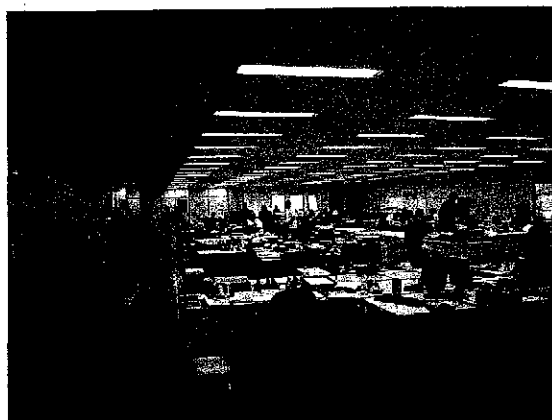
Vista interna da criação e da modelagem, no segundo pavimento, do prédio da Rua Ícaro nº 2.770. Verificamos a existência de ar-condicionado central e o bom estado de conservação do local. Notamos o bom padrão construtivo do local.

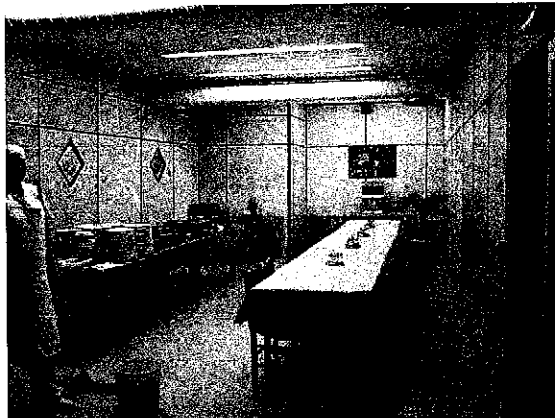
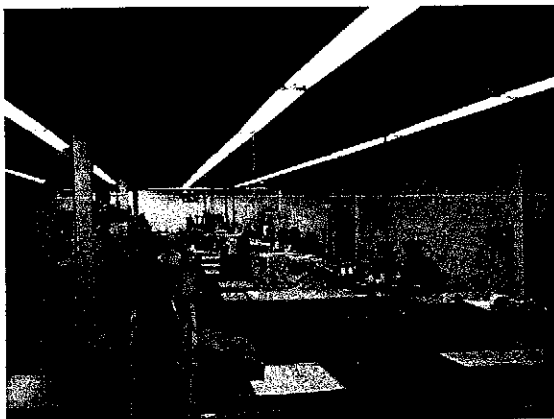
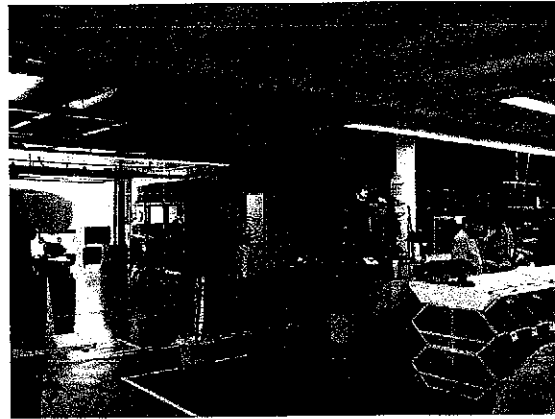
Vista interna do refeitório/cozinha, e vista interna da fábrica de amostras.

Notamos que o piso é cimentado e as instalações elétricas são tubuladas e aparente, a alvenaria de elevação é de tijolos furados aparentes e pintados.  
Verificamos o bom estado de conservação.

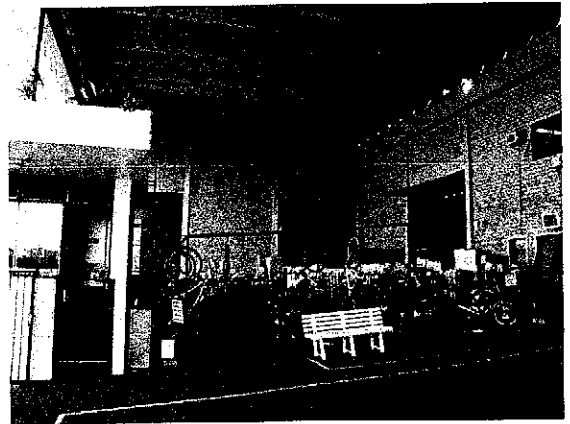
Vista geral da fachada frontal da construção, a partir da Rua Ícaro, n. 2.777, para a qual o imóvel avaliando faz testada.

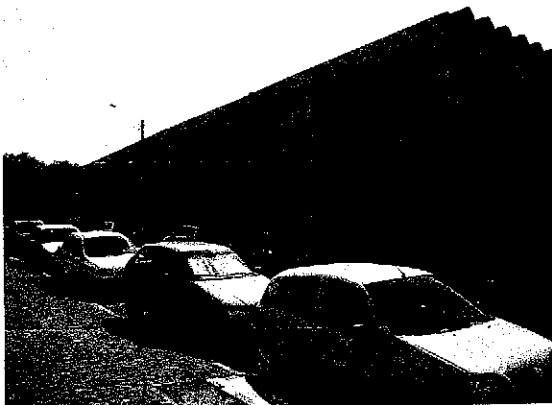
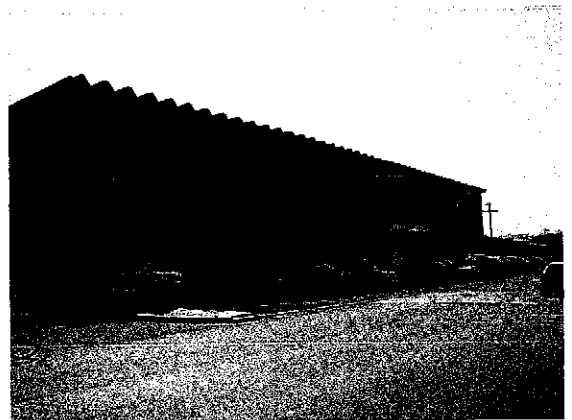
Vista geral da fachada frontal da construção e da fachada lateral para a Rua Kipling, para a qual o imóvel avaliando faz testada.

O local é adequado para instalações industriais, com infra-estrutura completa na testada e percebe-se que o terreno, sobre o qual foi construída a sede da empresa, apresenta topografia plana e ao mesmo nível da rua, estando completamente construído.

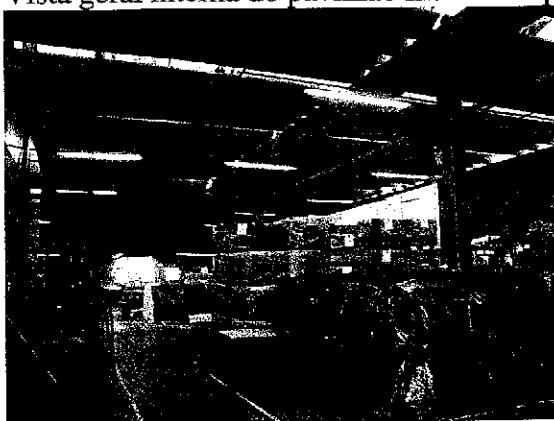
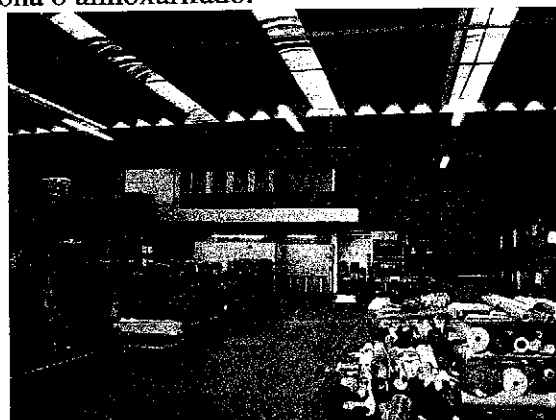
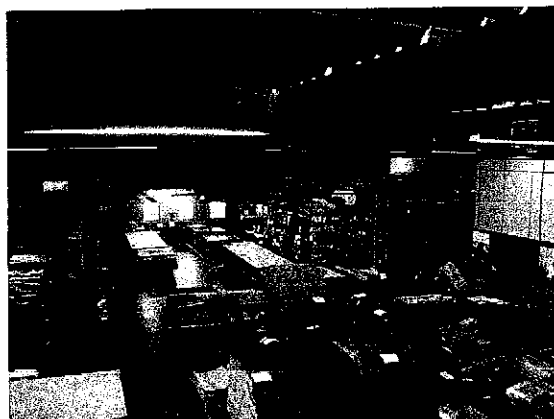
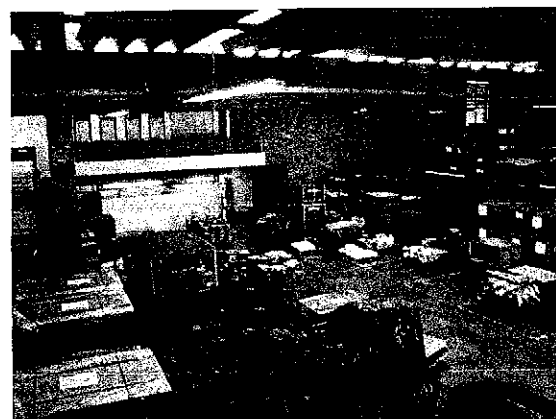
Vista geral interna do pavilhão industrial que funciona o almoxarifado.

Podemos observar o piso basalto regular serrado e polido, a alvenaria de elevação de tijolo furados aparentes e a estrutura de cobertura é de concreto pré-moldado.
