Processo nº 019/1.13.0016104-4  
Falência de Via Uno S.A. Calçados e Acessórios

### LAUDO DE AVALIAÇÃO

**LAUDO PERICIAL DE  
AVALIAÇÃO DE IMÓVEIS  
VIA UNO**

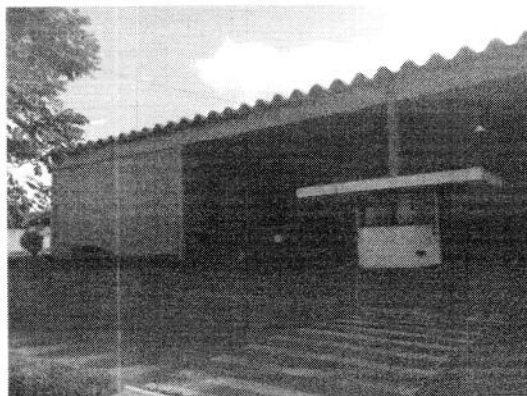
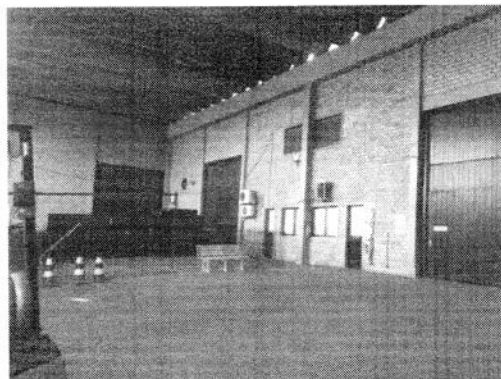
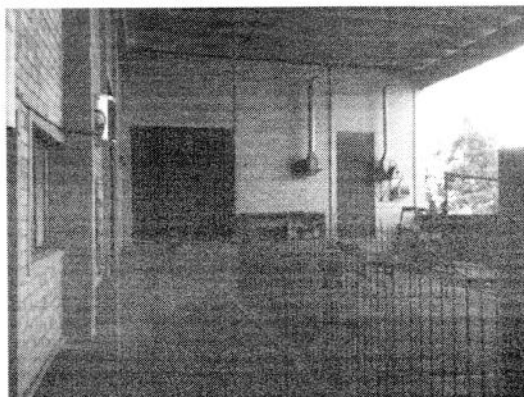
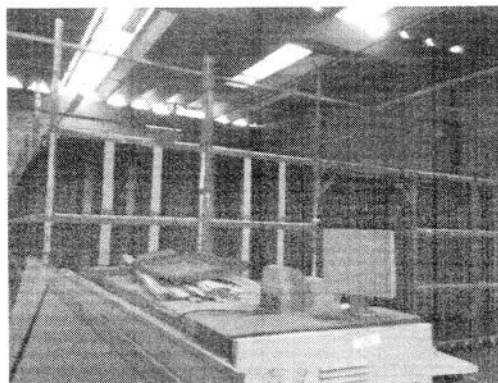
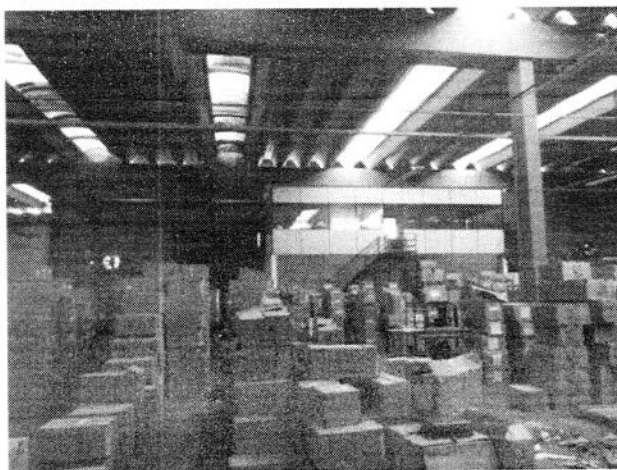
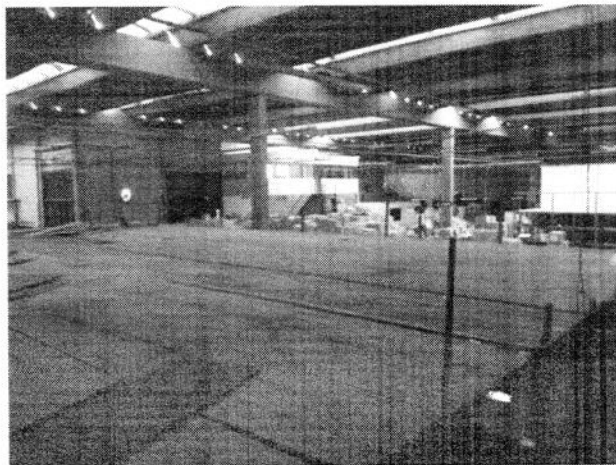
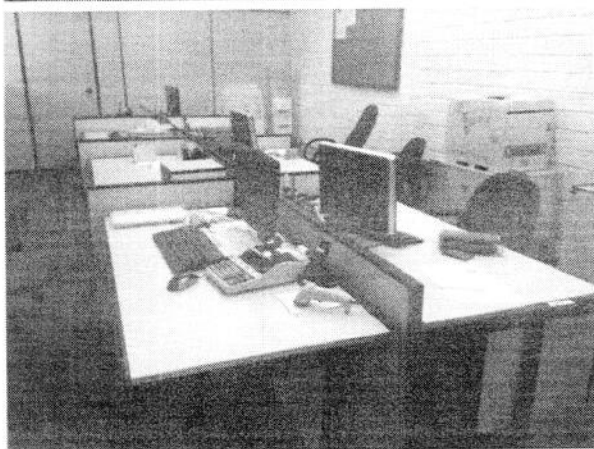
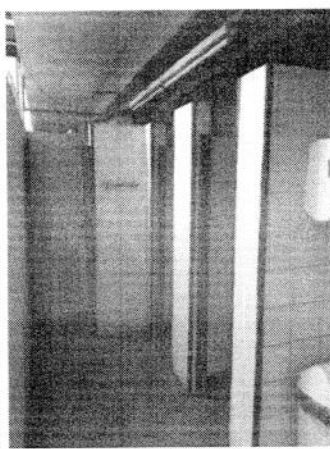
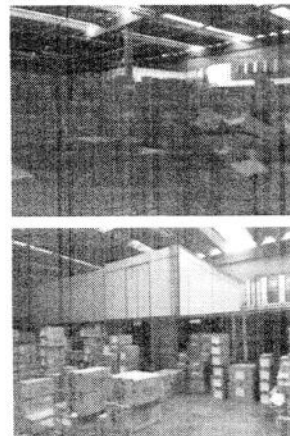
#### FOTOS DA EDIFICAÇÃO

A edificação possui paredes de alvenaria de tijolos aparentes (tijolos a vista), com esquadrias em ferro. Externamente possui algumas pichações, mas encontra-se intacta quanto a sua estrutura e vedações (alvenarias, portões e grades). Possui estrutura em concreto pré-moldado (pilares, vigas e lajes). As paredes internas do prédio são em alvenaria de tijolos aparentes com pintura diretamente sobre tijolos, com exceção dos sanitários que possuem revestimento em azulejos. A cobertura é feita com telhas autoportantes de concreto aparente, com pé direito duplo, sendo todo o prédio composto por um único pavimento.

O piso é feito em basalto regular polido. Possui laje apenas nos escritórios. Internamente, todos os fechamentos são montados em divisórias leves, com exceção da sala de escritório que se encontra junto ao acesso principal. A edificação encontra-se em bom estado de conservação.

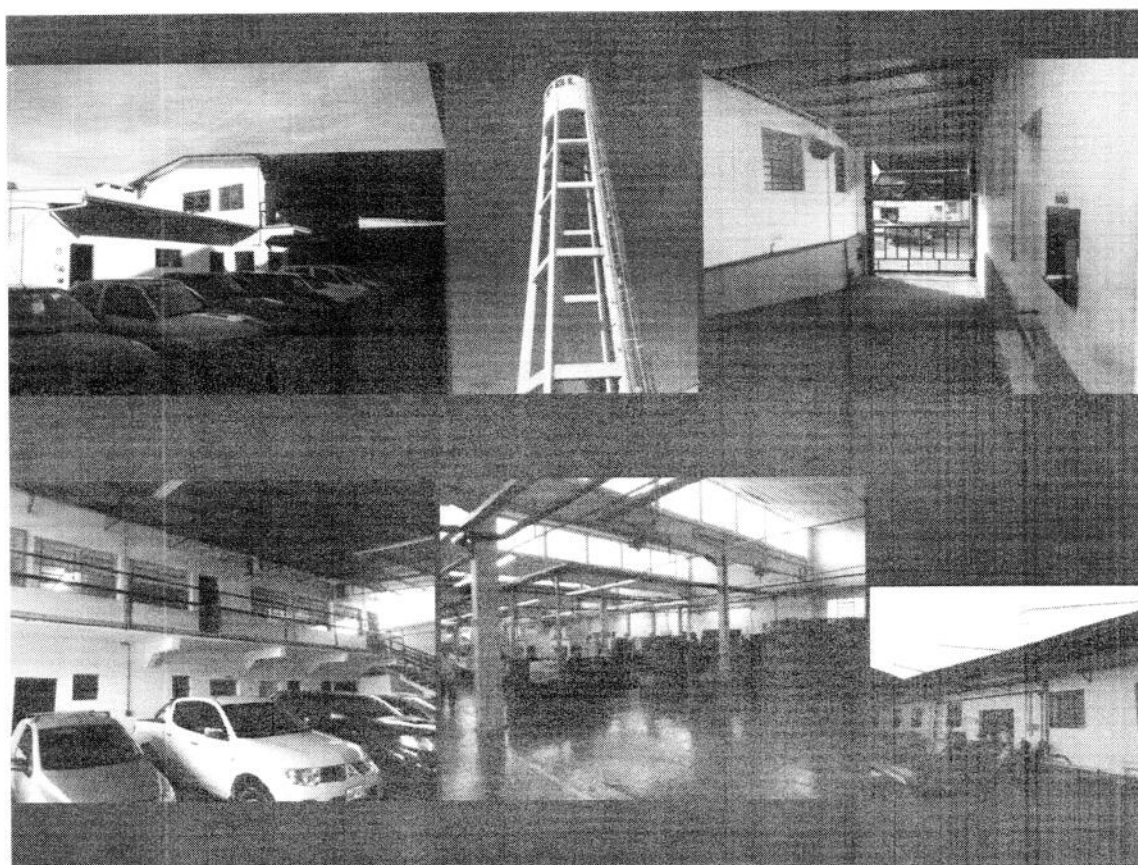
Fotos Tecpol – pavimento térreo

Possui um pátio coberto com pavimento asfáltico e internamente possui piso em parquet. Na área locada (Tecpol), o piso em parquet encontra-se em bom estado de conservação. Na área da fábrica (Via Uno), ele se encontra bastante deteriorado.

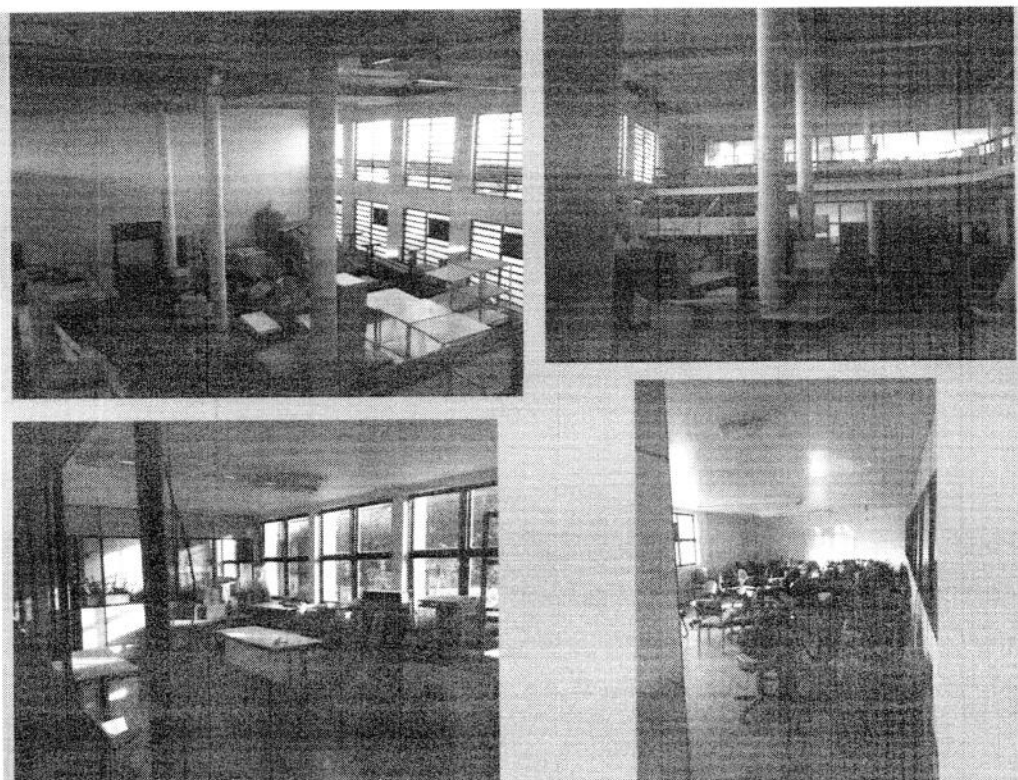
A edificação possui forro em fibra de madeira na área industrial e gesso comum com sancas nas áreas de escritório. Nestes locais pode-se perceber infiltrações vindas da cobertura, pois a pintura encontra-se descascada e com bolhas.

*Fotos Fábrica Via Uno – Área de Escritórios – térreo e mezanino*
